BRANDSCHUTZ HAUS SURREIN

Sorgfältige Denkmalpflege und moderner Brandschutz

1. Teil: Im Spannungsfeld von Feuerpolizei und Denkmalpflege

2. Teil: Moderner Brandschutz für traditionelle Tavetscheröfen

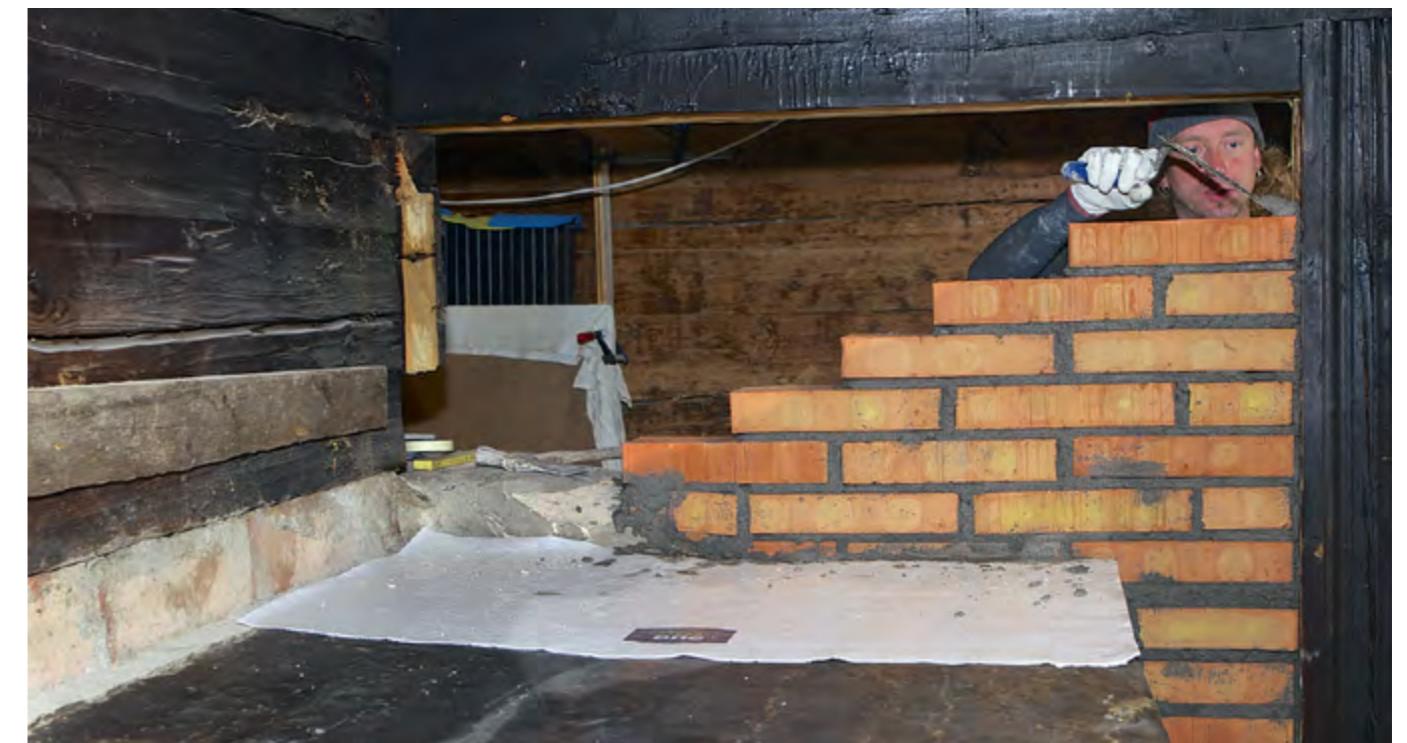
Die Bohlenwand zwischen dem Ofen und der Einfeuerungsstelle wurde entfernt, das neue Backsteinmauerwerk wird aufgemauert.

Herr Fraefel kontaktierte uns Ende Juli für einen Besichtigungs-termin in Surrein. Nachdem er mir am Telefon erklärt hatte, um was es sich bei der auszuführenden Arbeit handle, beschlossen wir, den zuständigen Feuerschauer miteinzubeziehen. Bei der Besichtigung am Bau wurde nach ausführlicher Besprechung zwischen Bauherr, Ofenbauer und Feuerschauer folgendes beschlossen: Bei beiden Specksteinöfen müssen die Abstände zur Holzkonstruktion vergrössert und neu erstellt werden. Dazu sind verschiedene Ausschnitte am bestehenden Holzstrick vorzunehmen. Die Holzwandkonstruktion wird dann durch ein neues Backsteinmauerwerk ersetzt.

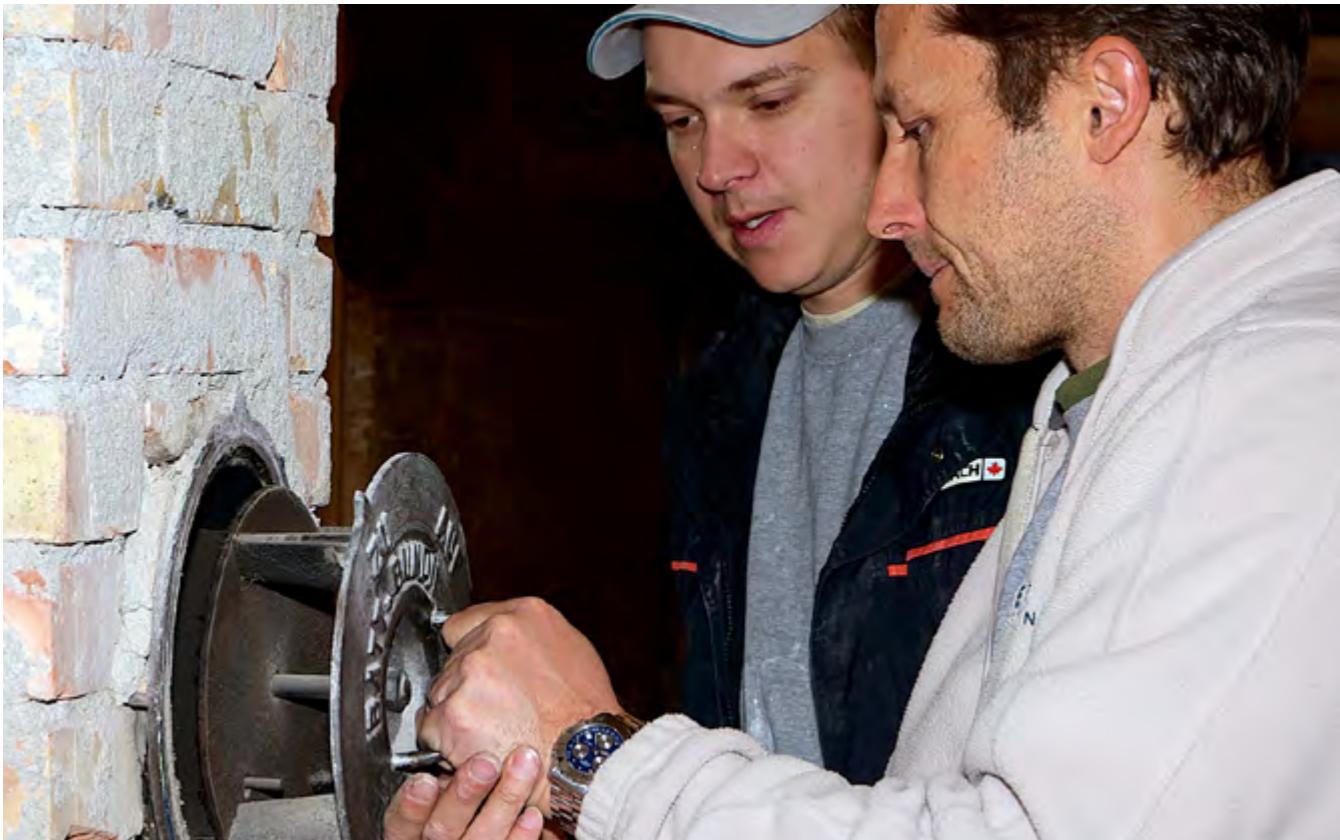
Der neue Drehschieber ist ein gebrauchtes Stück, wie es sich für ein historisches Haus gehört.

Bei beiden Öfen wurde das Innenleben bei der Restauration kontrolliert, neu ausgestrichen oder repariert. Die Kaminverbindungen wurden umgebaut, da beide Öfen nur über einen einzigen Drehschieber bedient wurden. Neu kann der Kaminzug bei beiden Anlagen separat voneinander geschlossen werden. Dazu benötigte es eine zusätzliche Russtüre und einen neuen Drehschieber. Da die Verbindung zum Kamin beim Ofen auf der linken Seite in einem schlechten Zustand war, wurde auch dieser neu mit einer Specksteingrundplatte und Schamottestei-

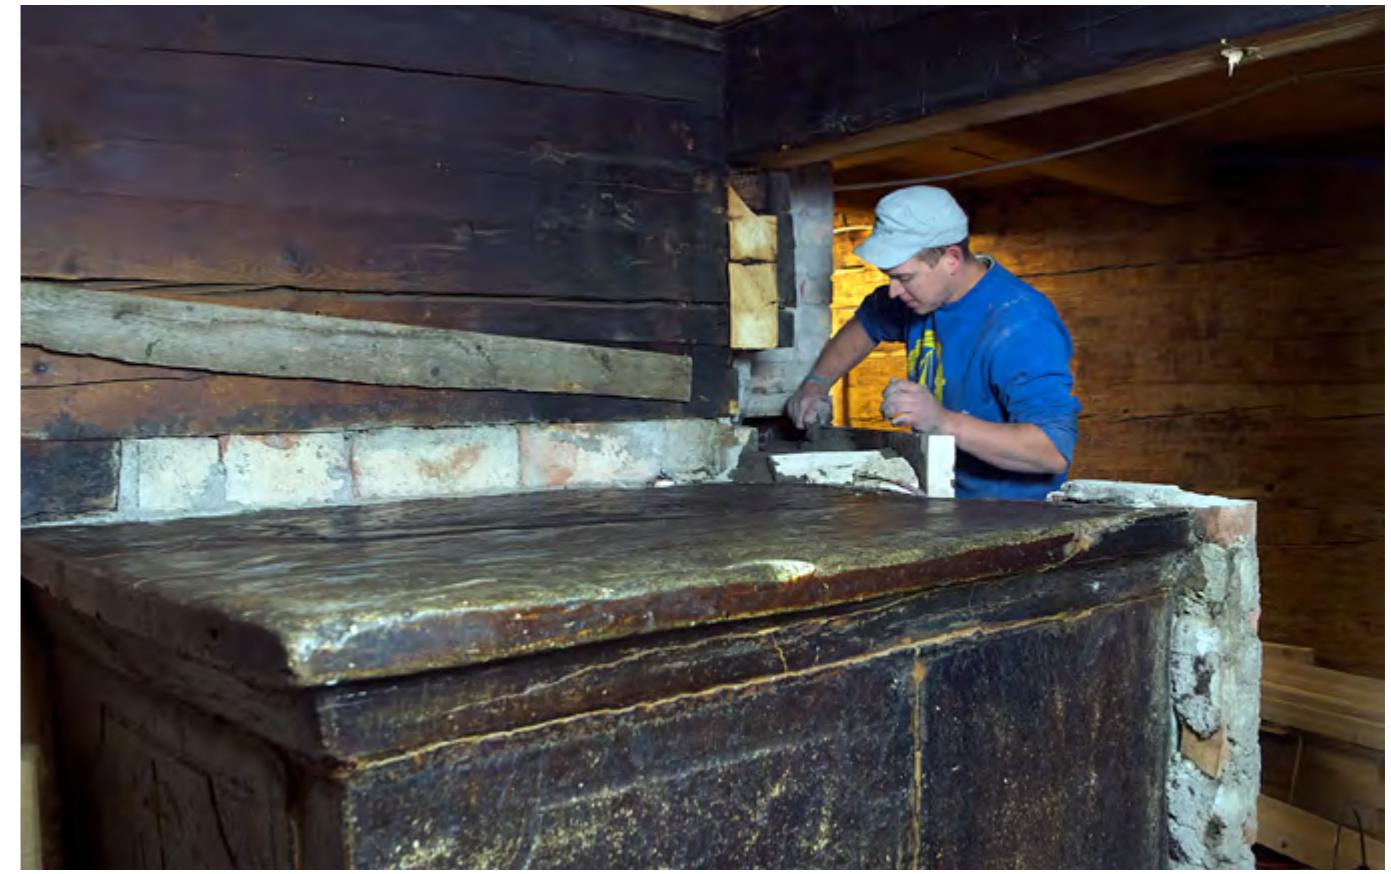
Die Bohlenwand ist entfernt. Die Kaminverbindung zum Hauptkamin wird neu aufgemauert.
