# Fenster der Zeit

Das Wohlener Seckelmeisterhaus drohte trotz seiner beachtlichen Historie in der Bedeutungslosigkeit zu versinken. Dank einem neuen Besitzer, dem engagierten Schreiner und Holzrestaurator Simon Heusser, hat es Ansehen und Beachtung zurückerhalten.

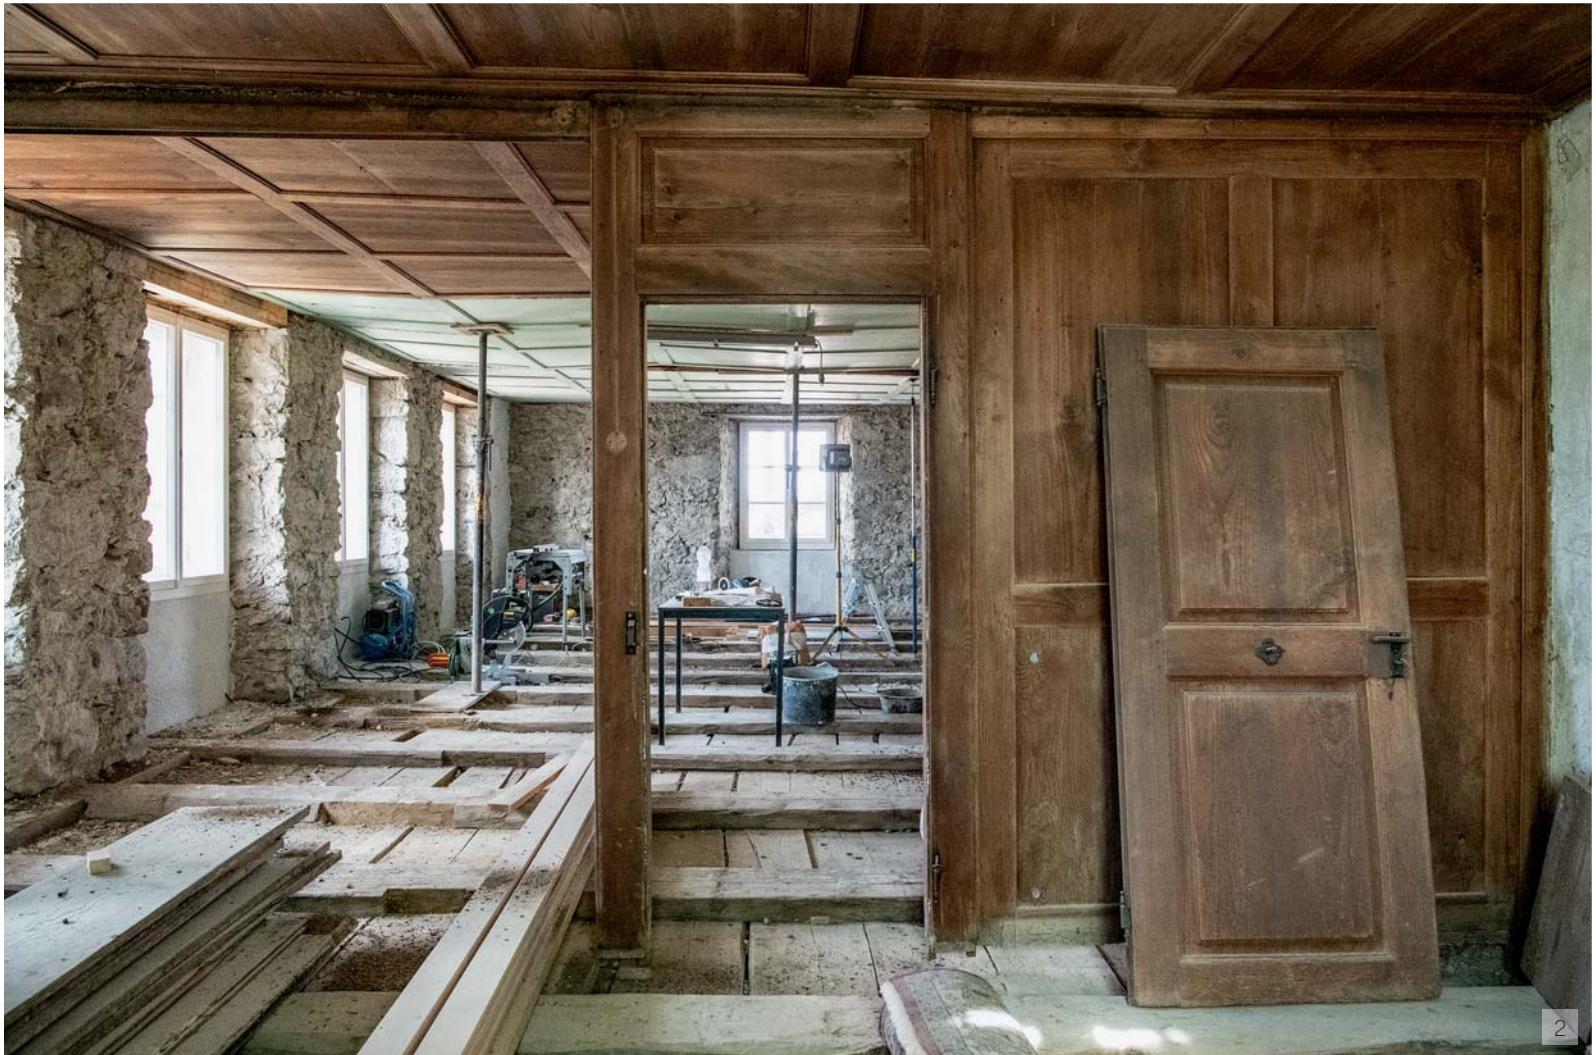
2 Blick ins Obergeschoss, das dank hochklappbarer Wände und somit zuschaltbarer Räume auch als Gaststube genutzt wurde.

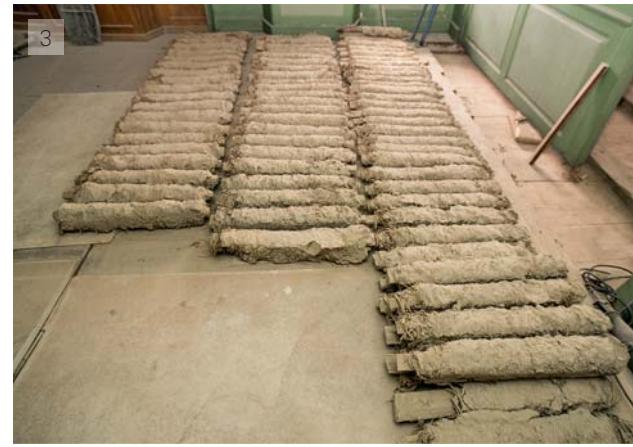
3 Füllungen, wie diese Stroh-Lehm-Wickel, die wohl als feuerpolizeiliche Massnahme dienten, sind materielle Zeugen vom Handwerk der Bauzeit und kommen auch beim Umbau wieder zum Einsatz.

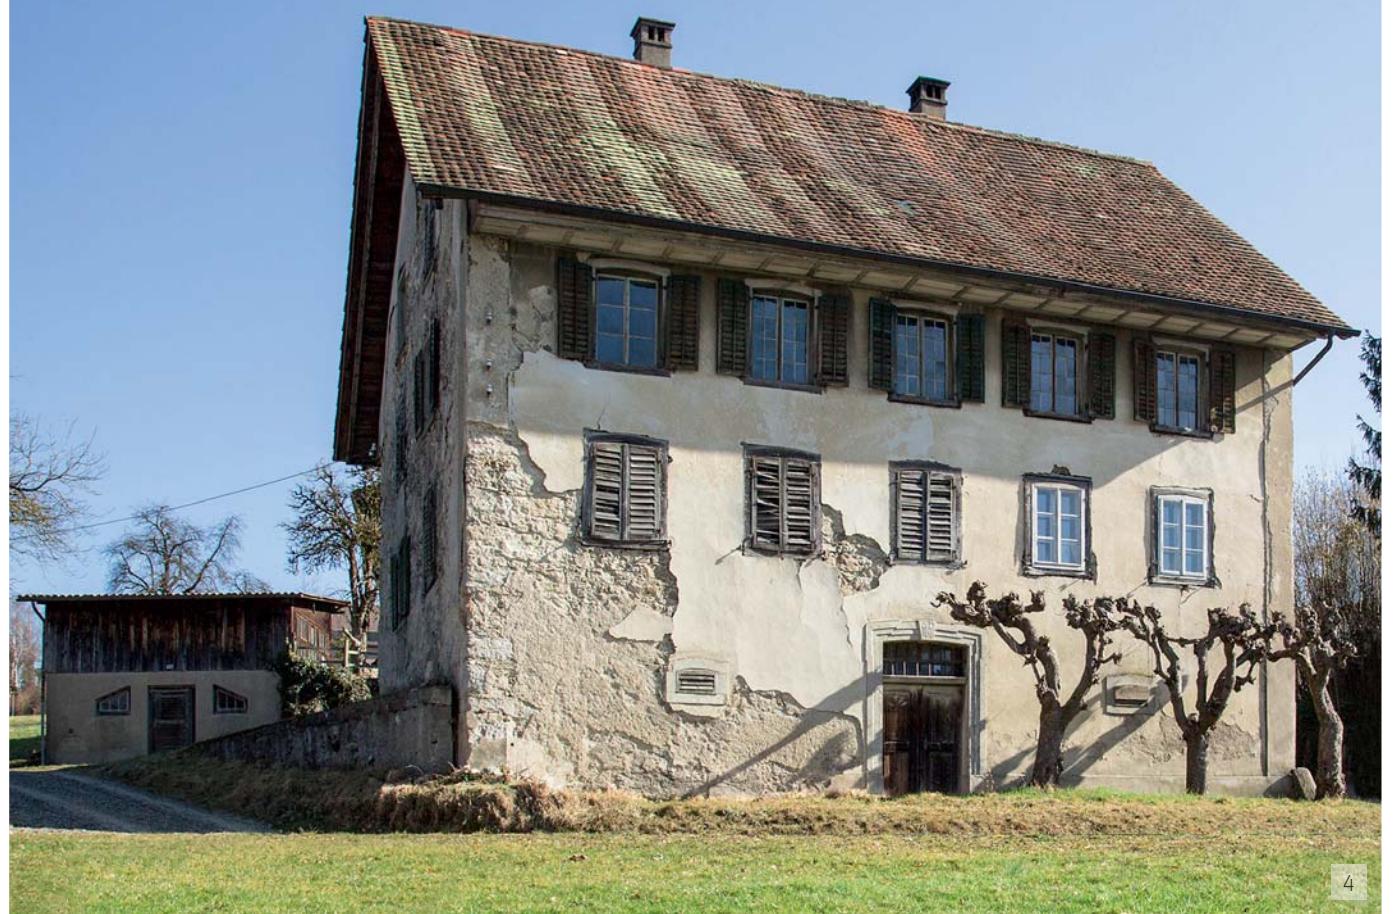
4 Das 1805 von Seckelmeister und Kantonsrat Anton Isler erbaute Haus stand die letzten 20 Jahre leer. Dank Simon Heussers Engagement steht es heute unter Denkmalschutz.

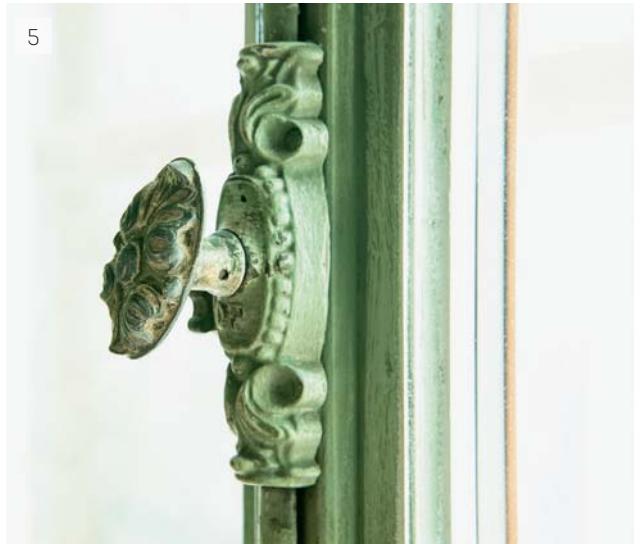
5 Fenster in die Vergangenheit: Griffdetail eines der Fenster aus der Zeit um 1900.

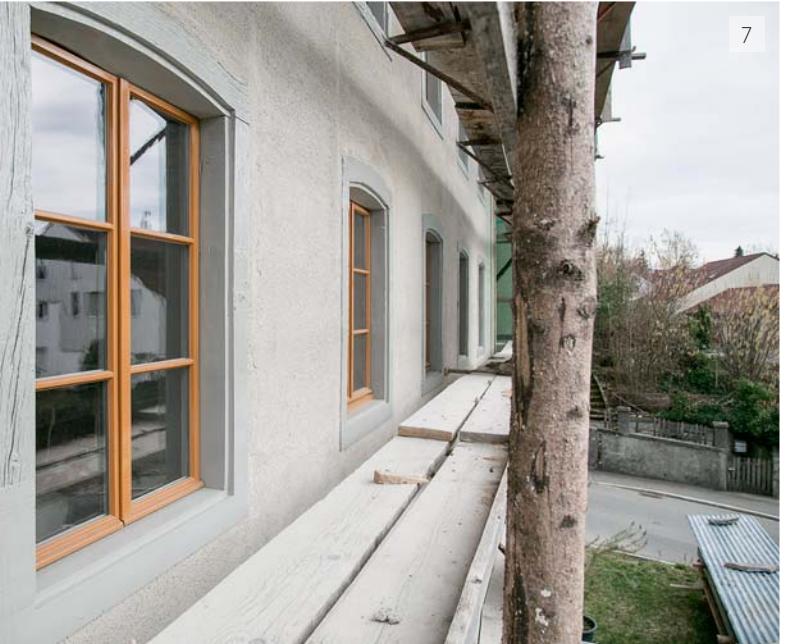
7 Fenster in drei unterschiedlichen Ausführungen kommen zum Einsatz: Die Originale von 1805, die Simon Heusser mit neuen Innenfenstern ergänzte, Fenster aus der Zeit um 1900 – energetisch aufgewertet durch eine Aufdoppelung – sowie Nachbauten der jüngeren historischen Fenster (im Bild).

> hat mit einfachsten Mitteln instand gehalten, aber kaum ersetzt oder massgeblich umgebaut. Auch die Fenster, die bei Wohnbauten im Zuge von Sanierungsmassnahmen normalerweise ersetzt werden, stammen noch aus der Bauzeit – oder wurden bereits vor etwa 120 Jahren ersetzt. Am Beispiel der Fenster zeigt sich eine der grundlegenden Fragen, die sich bei solchen Objekten betreffend Erhalt und geschichtlicher Ablesbarkeit oft stellt: «Durch die Diskussion mit der Denkmalpflege habe ich meine ursprüngliche Meinung revidiert, sämtliche nicht-bauzeitlichen Fenster mit Nachbauten zu ersetzen, weil ich erkannt habe, dass auch die <jüngeren> Fenster schutzwürdig sind. Ich habe sie restauriert und mit einer aussen liegenden Aufdoppelung energetisch aufgewertet.» Das Engagement, die Freude und die Selbstverständlichkeit, mit der Simon Heusser alle Arbeiten ausführt, sind bewundern- und nachahmenswert. Selbstverständlich hat nicht jeder Hausbesitzer das notwendige Fachwissen, das handwerkliche Geschick oder die Zeit und Ambition, in solchem Masse an einem Umbau

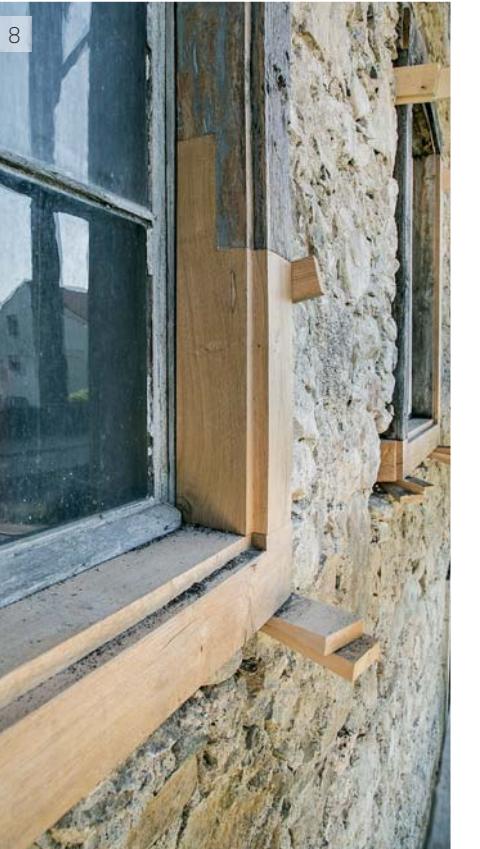
8 Auch bei den Fens tergewänden wollte man nur ersetzen, wenn dies unumgänglich war und ansonsten die originale Bausubstanz erhalten.

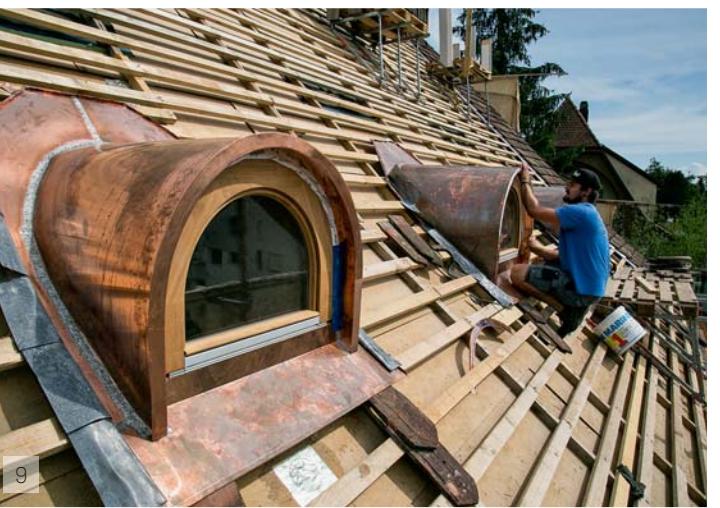
9 In den ursprünglich kalten Dachraum soll zukünftig Tageslicht eindringen und eine Wohnung erhellen. Neue massgefertigte Ochsenaugen erfüllen diesen Zweck, ohne das Dach- oder Gesamtbild zu beeinträchtigen.
